GEOMEHANSKO POROČILO: o stanju in pogojih temeljenja mostu čez
potok Pinjevec v Truškah

Naročnik: ISAN 12 d.o.o.
Ulica 15. maja 15
6000 Koper

Številka poročila: P 302/2019
Datum: 15.11.2019

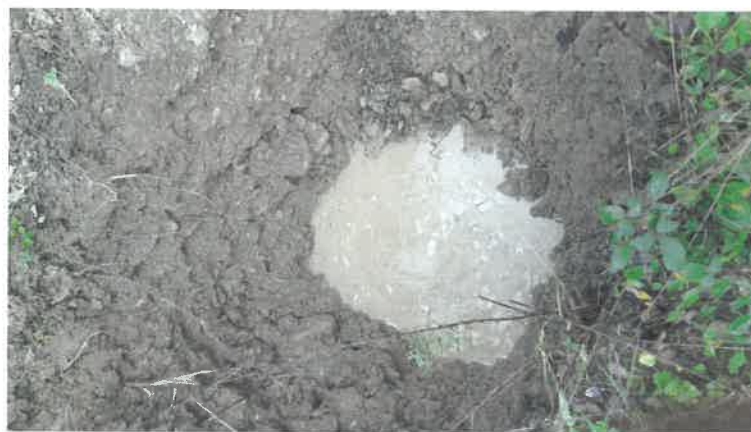
Slika 2: Sondažni razkop

V ta namen sta bila izvedena raziskovalna sondažna izkopa, ob sredinski podpori in na desnem bregu pred desnim opornikom. Sestava tal je bila v obeh izkopih enaka.

Sloj	Globina sloja (m)	AC klasifikacija	Opis zemljine po slojih (vrsta, konsistenca, vlažnost, barva)	Ročni penetrometer R.p. (kN/m ²)
1	0,00 - 1,50	GM	Grušč ploščatega, zaobljenega peščenjaka	/

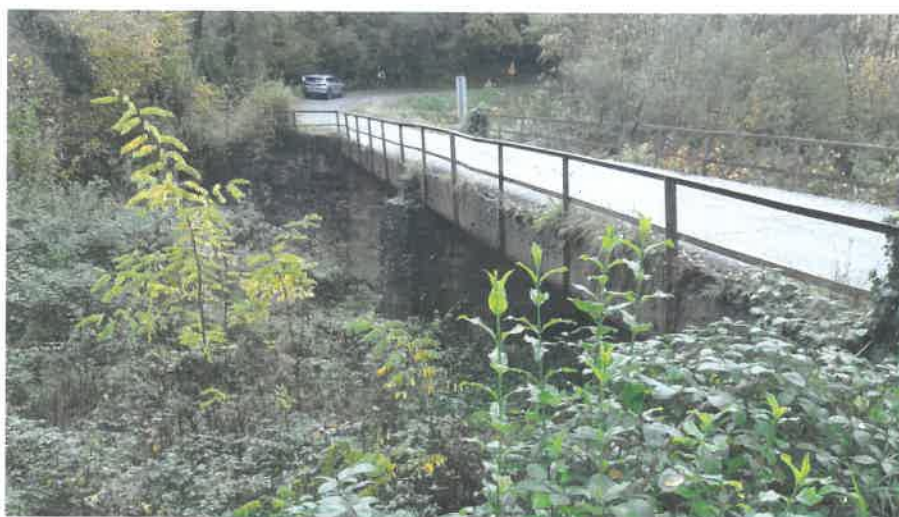
Slika 5: Pogled na objekt z desnega brega

Pri pregledu je ugotovljeno, da so podporni elementi, krajna opornika in sredinska podpora, nepškodovani, kar kaže, da je temeljenje izvedeno v raščena, nepodajna tla. Krajna opornika sta tudi ustrezno dimenzionirana na zaledne pritiske zemljin. Prekladna konstrukcija je dotrajana.

Prekladno konstrukcijo bo potrebno odstraniti in zgraditi novo. V kolikor bo ocenjeno, da je zaradi določenih vzrokov (potres, statična neustreznost, širša prekladna konstrukcija, itd.) potrebno zamenjati tudi opornika in sredinsko podporo, morajo biti temeljeni v hribinsko

podlago flišnega laporja in peščenjaka. Temelji morajo biti vpeti minimalno 0,5 m v podlago. Pri dimenzioniranju opornikov naj se upošteva pritisk zaledne zemljine (nasipa) s strižnim kotom $\varphi = 30^\circ$ in prostorninsko težo $\gamma = 20 \text{ kN/m}^3$ ter prometna obremenitev.
