## Poročilo o sondiraju notranjščine Vergerijev trg 3 v Kopru

Št. dokumenta: 35164-0371/2015/7  
Piran, maj 2021

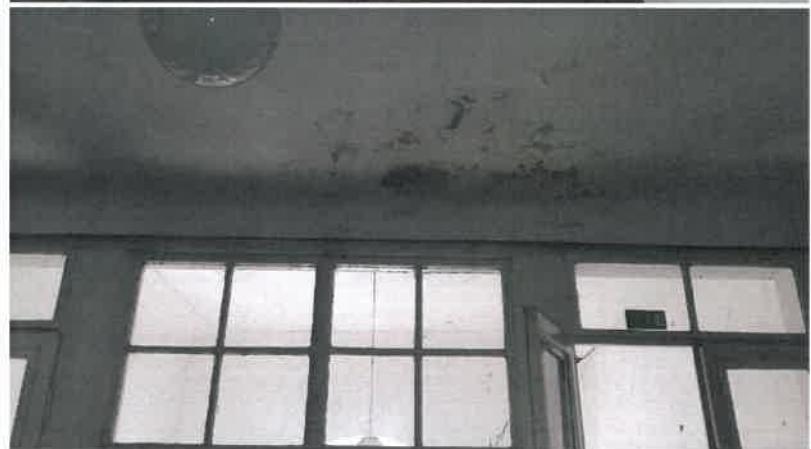
Poškodbe zaradi puščanja strehe

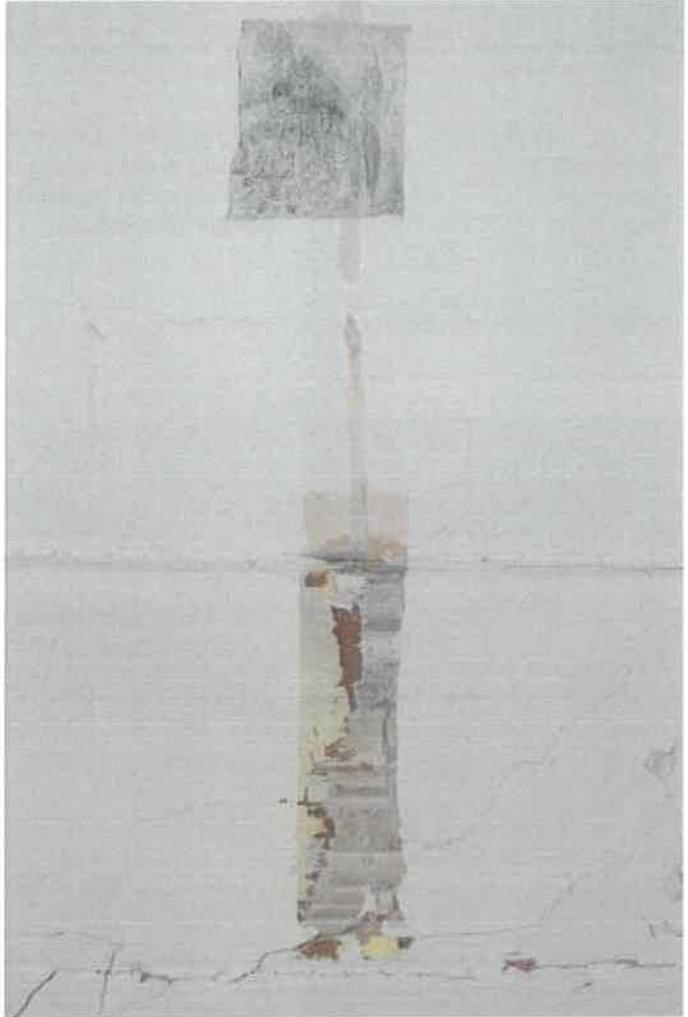
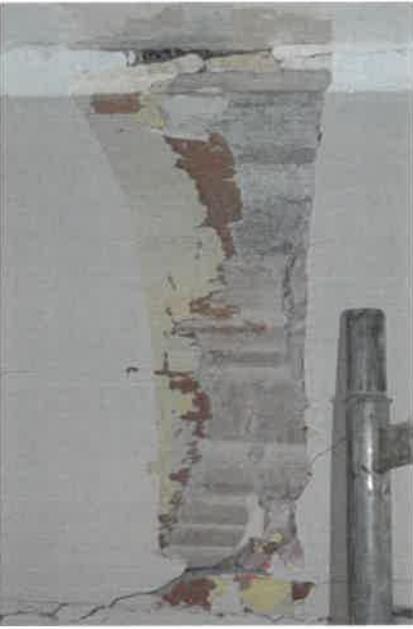
<p><i>Pozicija: stik stene in stropa</i></p>

<p>Na polkrožnem zaključku je več plasti barvnih opleskov pod katerimi je ohranjena najstarejša plast s poslikavo, ki je imitacija profiliranega venca v roza rjavih odtenkih.</p>

- Mehansko odstranjevanje sekundarnih plasti do poslikave
- Utrjevanje nosilca in barvne plasti
- Po potrebi injektiranje /globinsko utrjevanje
- Odstranjevanje nečistoč, prašnih delcev na barvni plasti
- Kitanje poškodb nosilca
- Retuša in rekonstrukcija

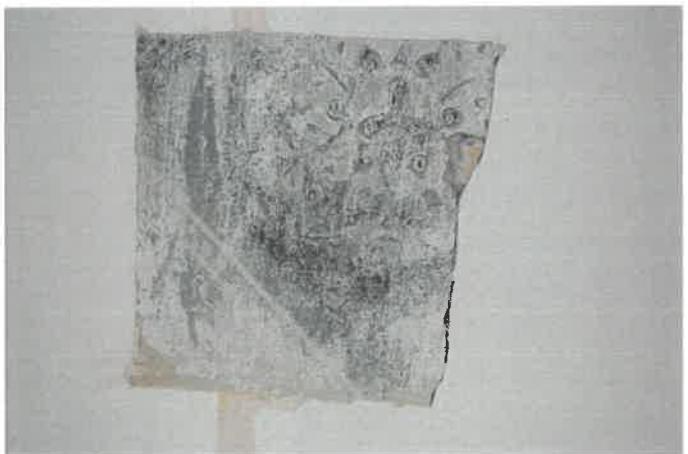
<p>Na stropu je bila odkrita poslikava v belo-sivo-črnih tonih, ki predstavlja imitacijo štukaturnega okrasja-profiliran kvadratni okvir in sredinska rozeta.</p>

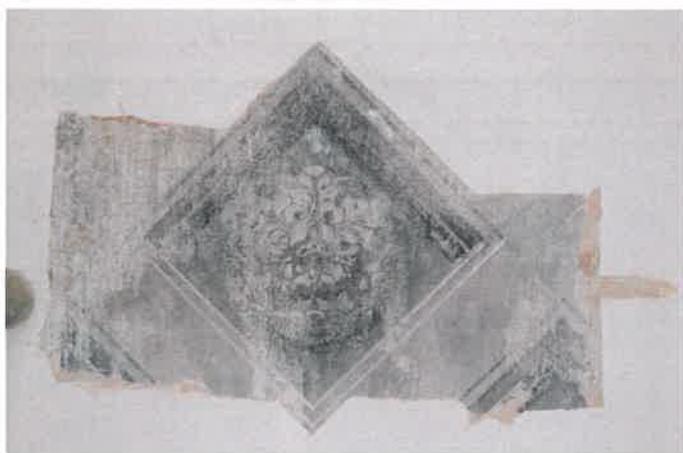
*Pozicija: strop, sredina*

Odkriti del motiva poslikave - profiliran okvir z rozeto v sredini, ki je narejena s šablono, nato pa še naknadno senčena.

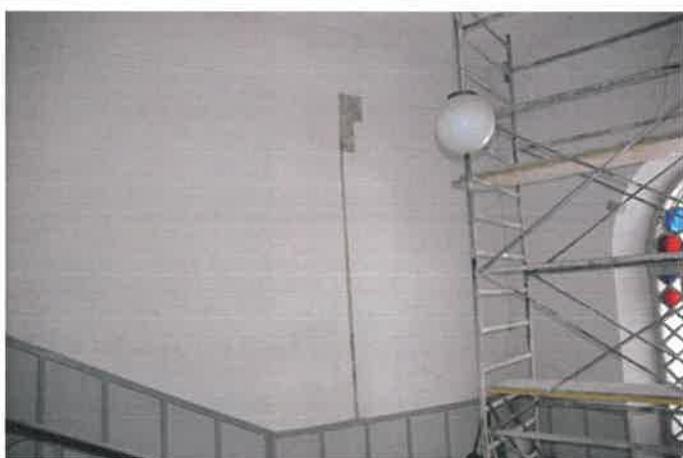
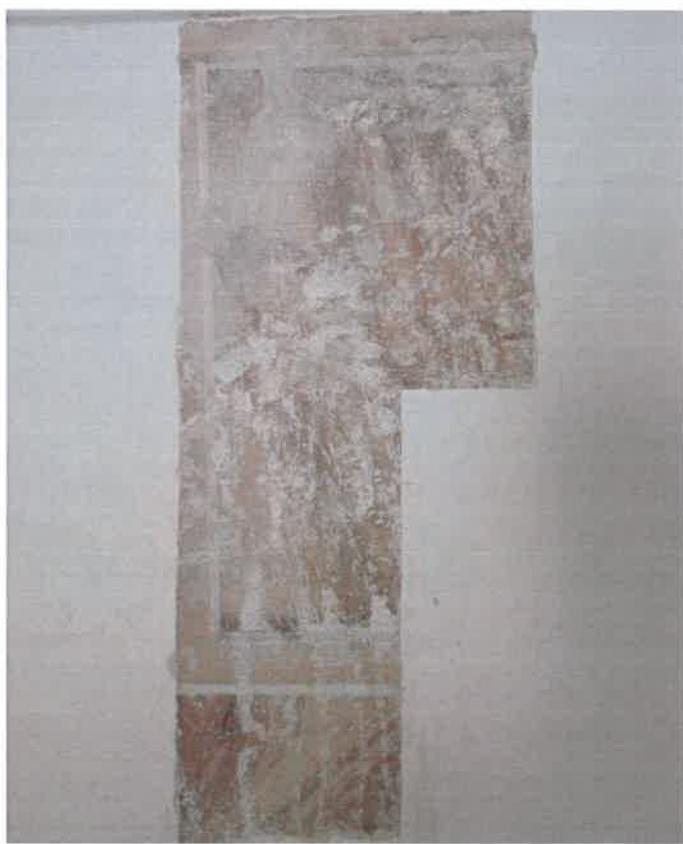
*Pozicija: leva stena*

Vertikalna sonda kaže na poslikavo stene v celoti z motivom imitacije kamnitih plošč v rjavih tonih.

Op.: Stene na stopnišču in predprostoru se prebarva, slikovna plast se ne sme odstraniti.

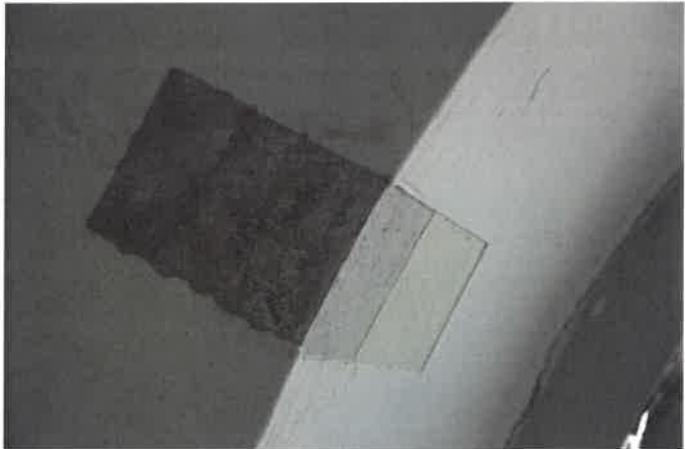
<i>Pozicija: okenska niša</i>
<b>SONDA</b> <b>4</b>			Dekoracija kamnitih plošč se zaključi v vogalu okenske niše in se nadaljuje v oplesku sive barve.
	<b>PREDPROSTOR V NADSTROPJU</b>		
<b>SONDA</b> <b>5</b>

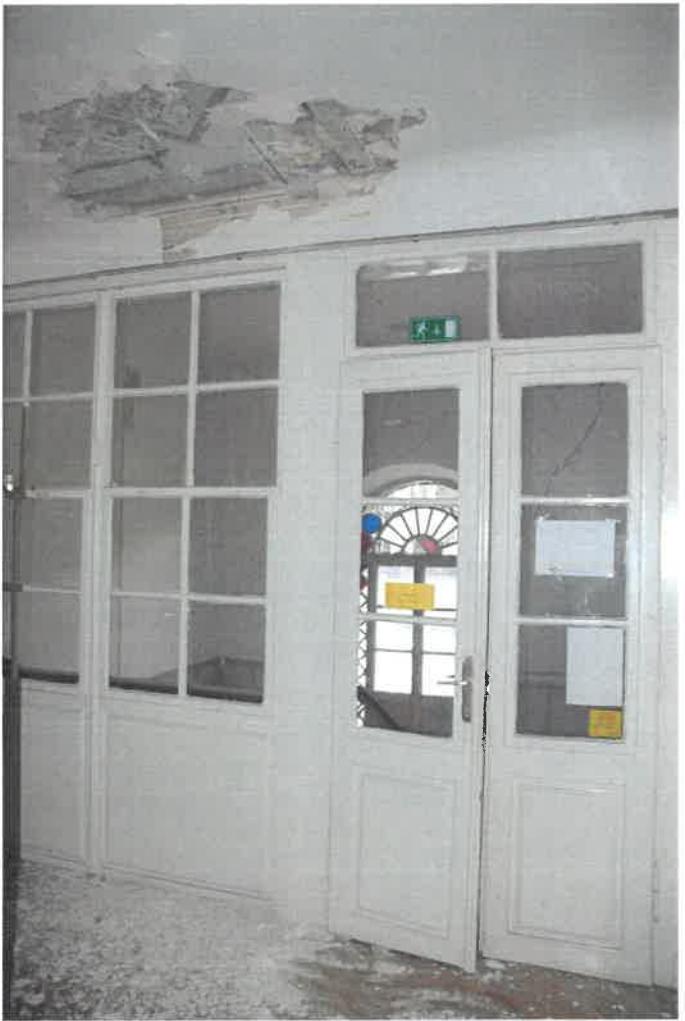
<p><i>Pozicija: strop ob predelni steni</i></p> <p>Pogled na predelno steno iz lesa in stekla, ki je kasneje izdelave.</p> <p>Na mestu pronicanja meteorne vode skozi streho so opleski odstopali, zato je bilo odstranjevanje recentnih plasti lažje. Kljub temu je bilo potrebno izvesti sondiranje na več mestih, ker so bile ponekod plasti težje določljive.</p>

- Mehansko odstranjevanje sekundarnih plasti do 1. poslikave
- Utrjevanje nosilca in barvne plasti
- Injektiranje /globinsko utrjevanje po potrebi
- Odstranjevanje nečistoč, prašnih delcev na barvni plasti
- Kitanje poškodb nosilca
- Retuša in rekonstrukcija

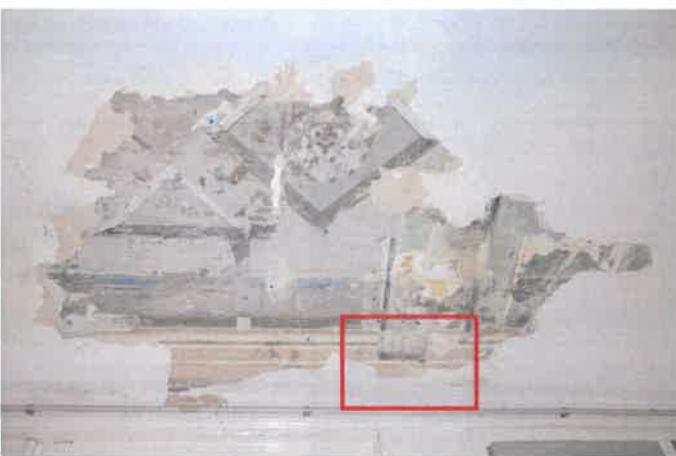
Ohranjene so štiri barvne plasti z enostavnimi geometričnimi vzorci.

Prvotno prostor ni bil pregrajen, kar je potrdilo tudi sondiranje. Pod sedanjim polkrožnim zaključkom je ohranjen raven strop z dvema plastema geometrične poslikave.

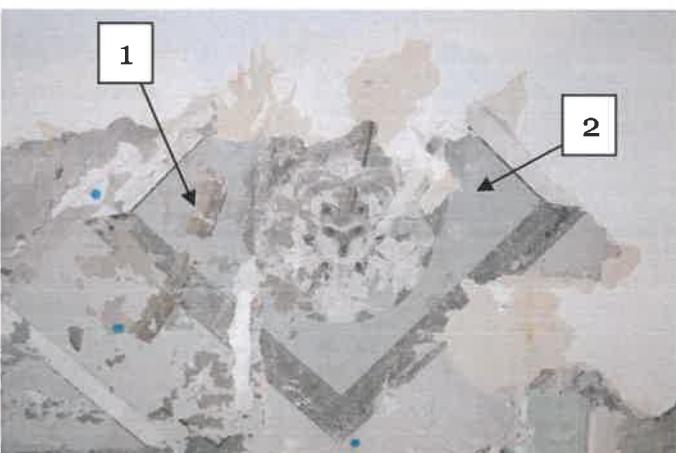
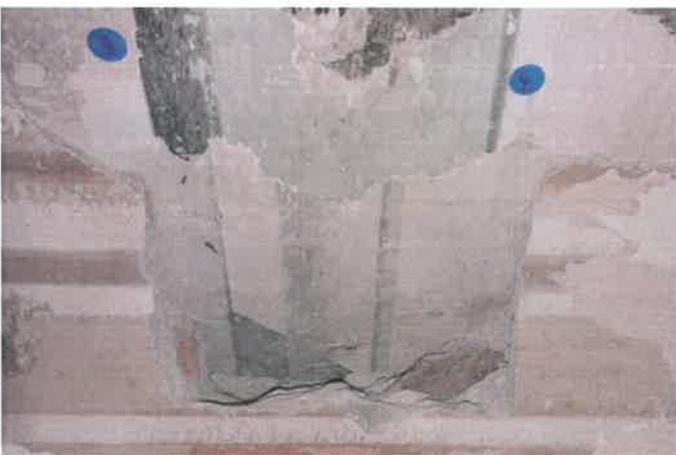
- 1- Ohranjeni ostanki elipse v rjavih odtenkih.
- 2- Poslikava je oblikovno identična stropni poslikavi na stopnišču.
- 3- Barvna plast s sivim pasom.
- 4- Najstarejša barvna plast na ometu v zelenih odtenkih po odstranjenem polkrožnem zaključku stene in stropa.

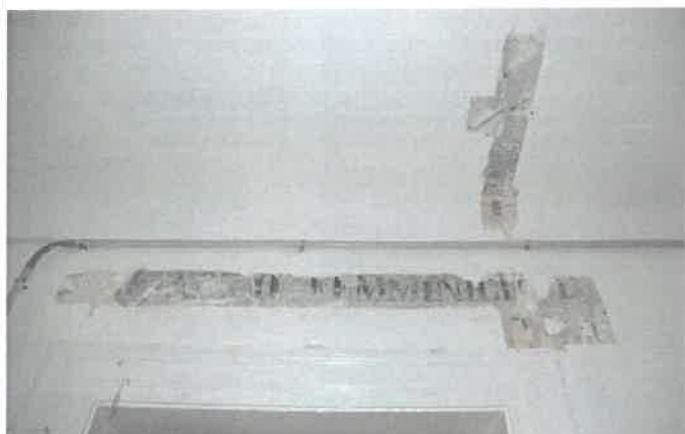
Pozicija: leva stena nad vratno odprtino, stik in strop

Po celotni širini se je odkril napis v črni barvi, pod njim pa je še starejši v olivno-zeleni barvi in sledmi rumene barve.

Napis REPARTO FEMMINILE je izveden na sivo podlago.

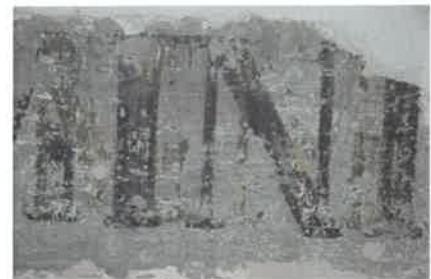
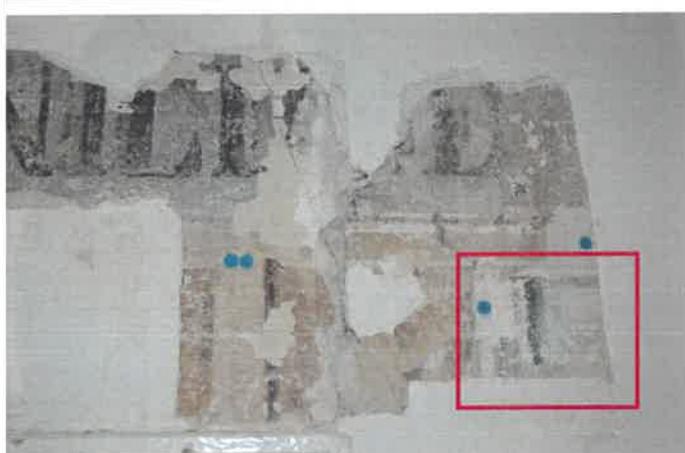
Na tem delu so ohranjene sledi najstarejše dekorativne plasti v zelenih in pastelno vijoličnih odtenkih.

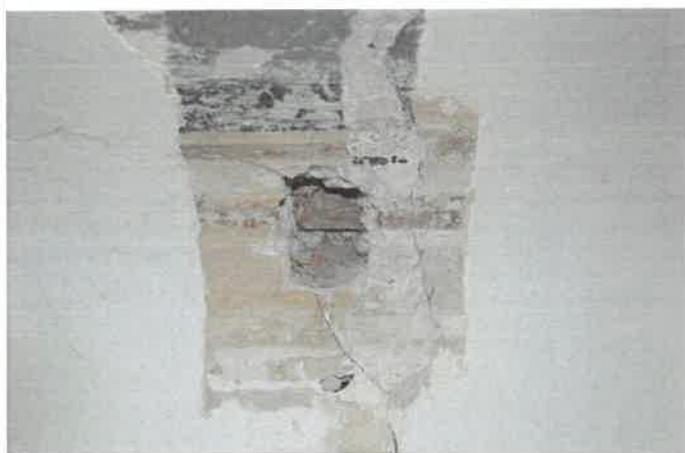
Detajl sonde na stiku stene in stropa do konstrukcije iz lesa in opeke. Ometu je dodana slama.

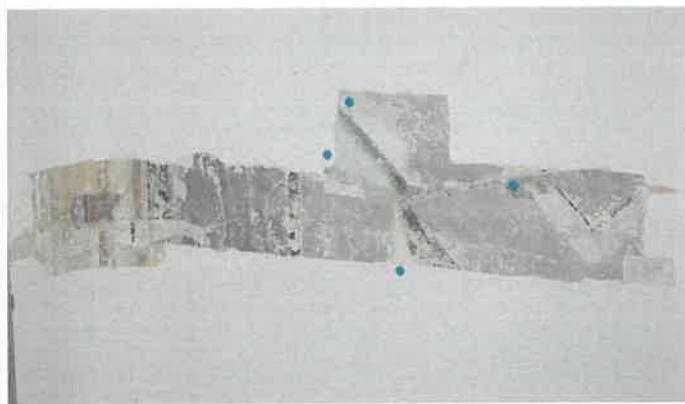
Sonda na stropu je pokazala štiri barvne plasti.

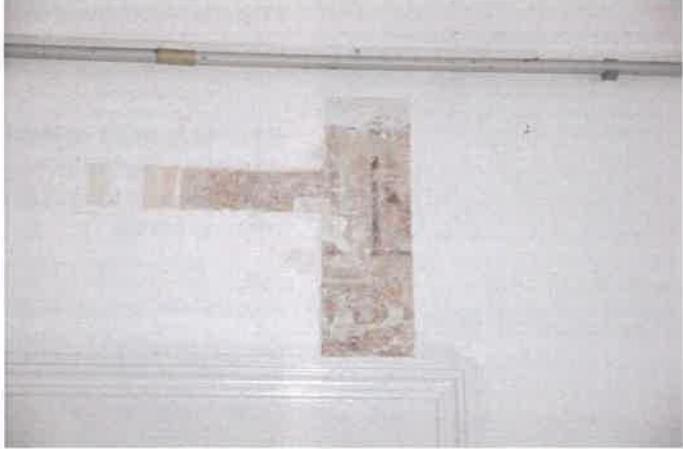
<i>Pozicija: stena nad vratni, proti ulici</i> <b>STRATIGRAFIJA</b> <ul style="list-style-type: none"> <li>0- Sedanja bela</li> <li>1- Rumeno zelena</li> <li>2- Sivi kit</li> <li>3- Belež</li> <li>4- Bela</li> <li>5- Marelčna</li> <li>6- Beli kit</li> <li>7- Roza kredna barva</li> <li>8- Beli kit</li> <li>9- Poslikava v rjavih tonih</li> <li>10- Bež</li> <li>11- Pastelna vijola</li> <li>12- Belež na apnenem ometu</li> </ul>
<b>SONDA</b> <b>8</b>

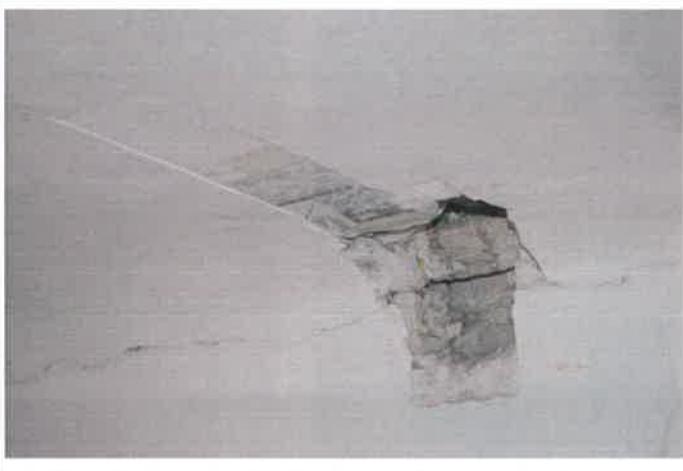
<i>Pozicija: stik stene in stropa</i> Konstrukcijski elementi so identično vgrajeni kot v sondi št. 6, zato je izključena možnost, da je bil prostor prvotno drugačnih dimenziј.
<b>SONDA</b> <b>9</b>

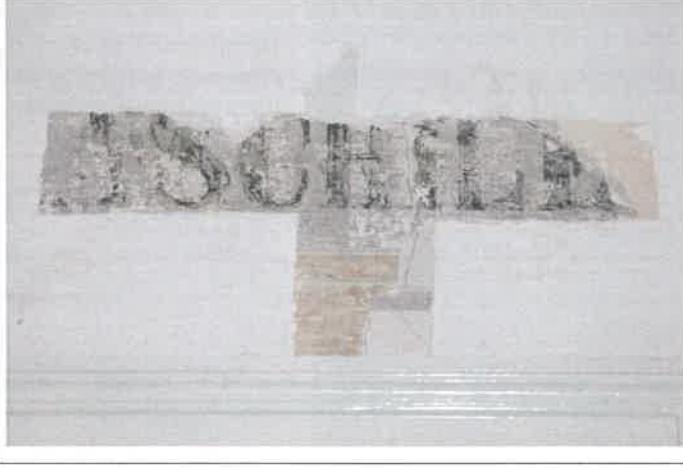
<i>Pozicija: desna stena nad vratno odprtino</i> Odkrit je bil napis kot na steni nasproti, ki se ga da razbrati: REPARTO MASCHILE.

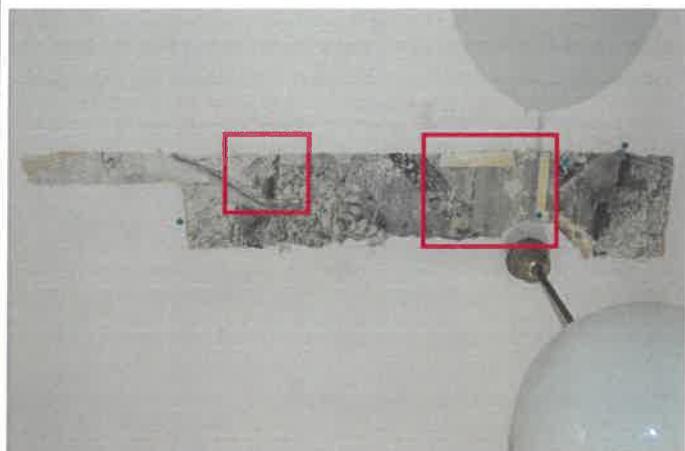
Pozicija: sredina stropa

Razločiti je bilo možno štiri barvne plasti z dekoracijo kot pri ostalih sondah.

Najstarejša barvna plast sicer z zelenim geometričnim vzorcem (4) v sredini nima vzorca, le enotno barvo v nežni rumeni barvi.

Najdene ni bilo nobene sredinske rozete.
