## **SANACIJA PLAZU CESTA NA MARKOVEC**

*DOKUMENT IDENTIFIKACIJE INVESTICIJSKEGA PROJEKTA*

Koper, julij 2021

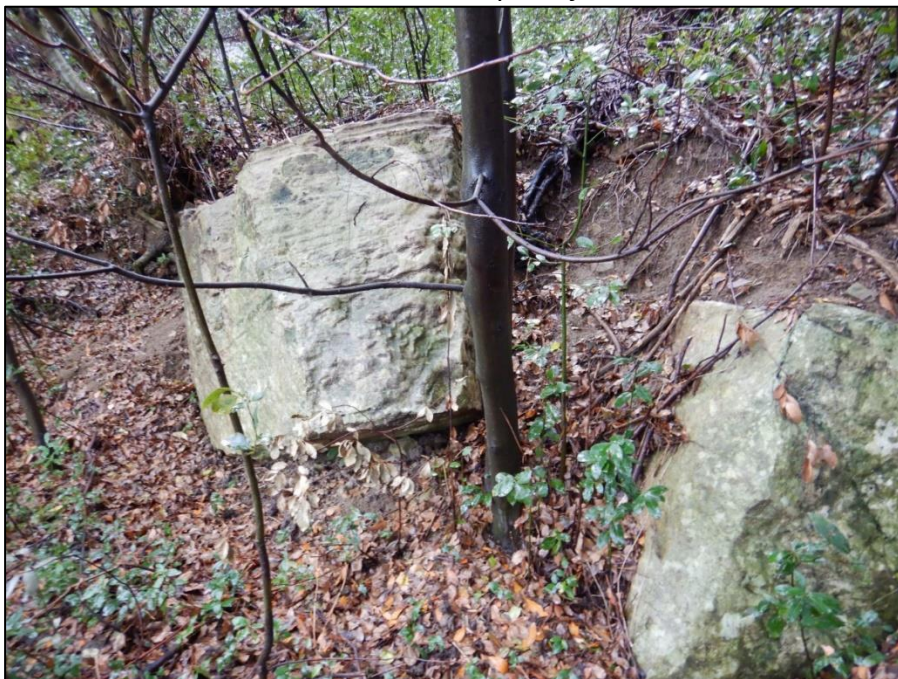
**Za objektom CNM 29** je segal odlomni rob približno 15 m visoko v pobočje. Opažene so bile tudi razpoke nekaj metrov višje v pobočju. Drevje, ki je plazelo skupaj z razmočeno zemljino se je ustavilo na zadnji fasadi objekta in poškodovalo več oken. Voda, ki se je izcejala iz zemljine je zatekala v eno stanovanje. Bilo je izdano tudi opozorilo na tri večje skalne bloke nad odlomnim robom v dimenzijah do 1,4 x 2,1 x 1,0 m, prostornine do 3 m<sup>3</sup>. V primeru, da bo odlomni rob dosegel lokacijo teh skalnih blokov, se bodo premaknili proti stanovanjskemu objektu, pri čemer je bila podana ocena, da se skalni bloki ne bodo kotalili temveč bodo drseli skupaj z razmočeno zemljino. Lokacija je trenutno nedostopna za gradbeno mehanizacijo, tako da odstranitev ali fiksiranje trenutno ni možno.

*Slika: Skalni bloki za odlomnim robom pri objektu Cesta na Markovec 29*

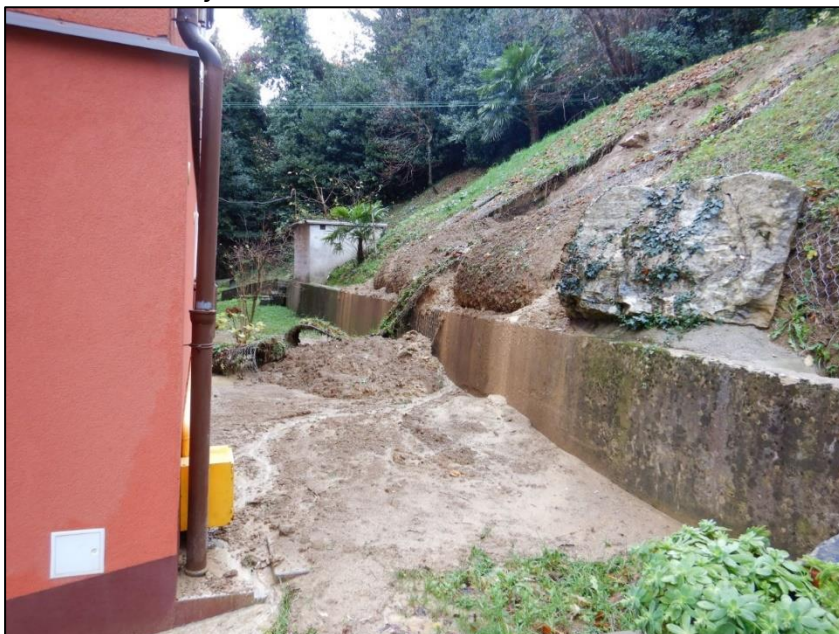
Pobočje za **objektom CNM 31** je bilo sanirano leta 2018. Za zaščito brežine je bila uporabljena sidrana mreža. Zaradi obilnega deževja je zemljina postala židka. Židko blato je odneslo tudi del zaščitne mreže in delno zalilo plato za objektom. Večja škoda ni bila opažena. Vsekakor bo potrebna sanacija.

*Slika: Plaz za objektom Cesta na Markovec 31*

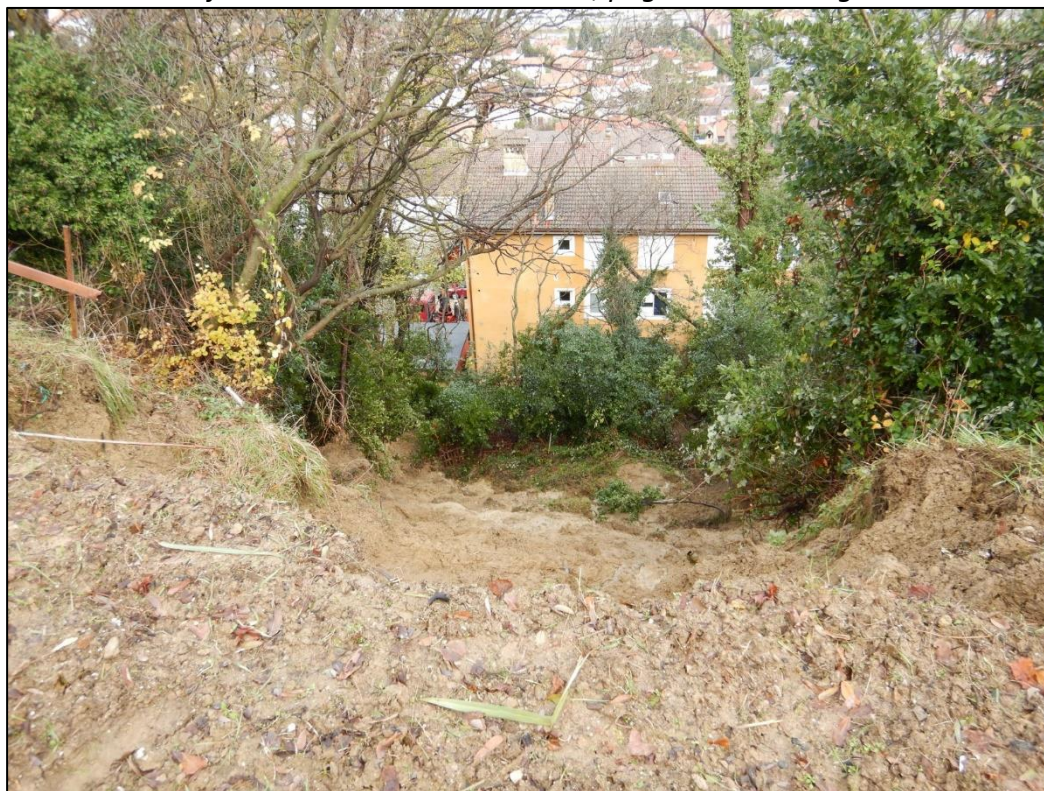
**Za objektom CNM 33** sega odlomni rob do terase na koti 92,6 m, kar je približno približno 25 m visoko v pobočje. Opažene so bile tudi razpoke na terasi, v bližini odlomnega roba. Ob odlomnem robu je nastala stopnja v terenu, višine 2 m do 3 m. Drevje ki je plazelo skupaj z

razmočeno zemljino se je ustavilo na zadnji fasadi objekta in poškodovalo več oken. Nekaj dreves je prodrlo v stanovanja skozi razbita okna.

*Slika: Plaz za objektom Cesta na Markovec 33, pogled z odlomnega roba*

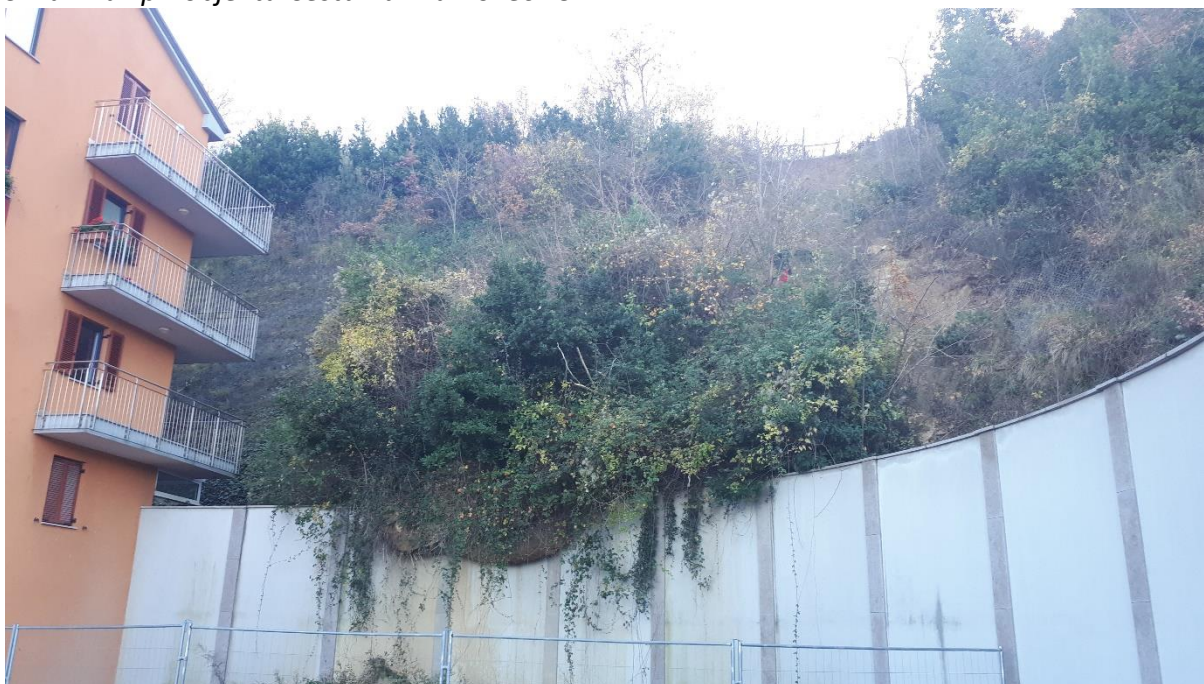
O plazu pri objektu Cesta na Markovec 19/I v Kopru je bila Mestna občina Koper obveščena že leta 2013 s strani Regijskega centra za obveščanje Koper. Do plazu je prišlo na parceli št. 495/57 k.o. Semedela, ki je v lasti etažnih lastnikov objektov Cesta na Markovec 19/A, 19/B, 19/C, 19/D, 19/E, 19/F, 19/G, 19/H in 19/I, zaradi razmočenosti zemljine in neugodnega naklona brežine. O plazu smo takrat pisno obvestili investitorja IP Obala d.o.o. Do ponovnega zdrsra je prišlo decembra 2017. Škodo je ocenila občinska komisija za ocenjevanje škode na stvareh ter jo skladno s sklepom Uprave RS za zaščito in reševanje, št. 844-26/2017-113 – DGZR z dne 21.12.2017, vnesla v spletno aplikacijo AJDA.

Obilne padavine so dne 8. in 9. decembra 2020 sprožile več zemeljskih plazov na brežini nad stanovanjskimi objekti Cesta na Markovec 29 do 33 ter tudi poslabšale stanje plazu pri objektu Cesta na Markovec 19/I. Škodo je ocenila občinska komisija za ocenjevanje škode na stvareh ter jo skladno s sklepom Uprave RS za zaščito in reševanje, št. 844-29/2020-8 - DGZR z dne 11.12.2020, iz, vnesla v spletno aplikacijo AJDA.

*Slika: Plaz pri objektu Cesta na Markovec 19i*

Plaz si je ogledal tudi geolog Geološke zavoda Slovenije, kateri je ocenil, da so izdelana projekta za izvedbo (PZI) ustrezna, ter da izdelava dodatnega geološkega poročila ni potrebna. Projekt (PZI št. 03/17 (GEOENG & Co. d.o.o., junij 2017) predvideva izvedbo sanacije plazu (brežina

nad otroškim igriščem) s pasivnimi sidri in kamnito zložbo v betonu ter kamnito oblogo z urejenim odvodnjavanjem.
